## La ermita de San Jorge (Cáceres, España): un caso singular de transformación de arquitectura industrial en santuario a mediados del siglo XVI

The San Jorge hermitage (Cáceres,  
Spain): a unique case of transformation  
from industrial architecture to sanctuary  
from the mid-16th century

José Julio García Arranz

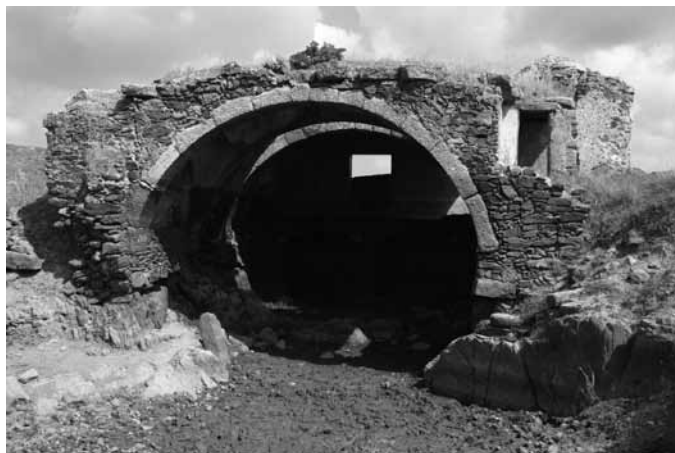
Fig. 1 - Ermita de San Jorge (Cáceres, España). Vista general de su frente meridional (foto del autor).

La conocida como ermita de San Jorge<sup>1</sup> (Figs. 1 y 2) es un edificio extraurbano situado a unos 12 km en dirección SW desde el casco urbano de la ciudad de Cáceres (comunidad de Extremadura, España), en la dehesa de Los Segura-Mogollones, a unos 400 m de la atalaya o torre medieval de Los Mogollones, y relativamente próxima a la carretera EX100 que une Cáceres y Badajoz.

constituir parte de la fachada original de esta construcción, que probablemente, dada su amplitud, permanecería abierta en este frente (Fig. 1).

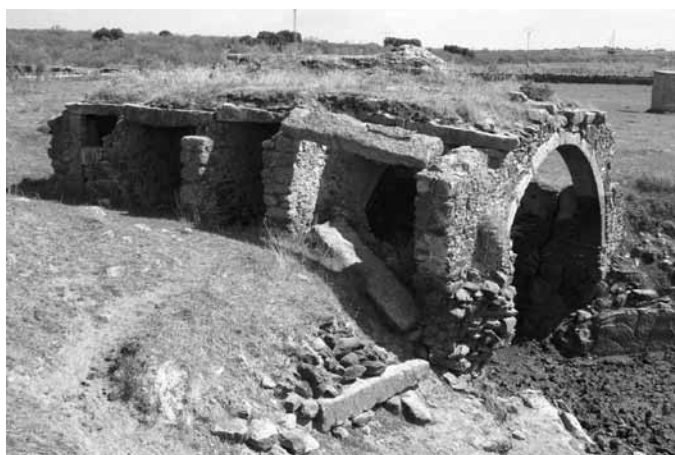
Fig. 2 - Ermita de San Jorge (Cáceres, España). Vista general de su costado occidental (foto del autor).

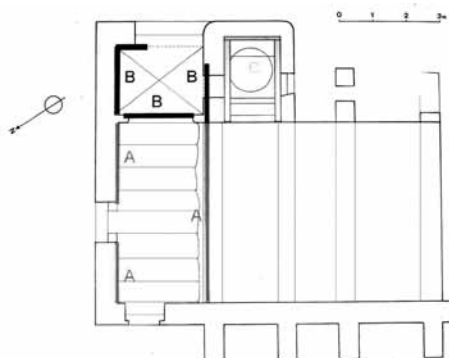
Fig. 3 - Ermita de San Jorge. Planta con indicación de las zonas decoradas: A) coro, en el extremo septentrional de la nave; B) nártex; C) capilla (plano del autor).

#### 1. DESCRIPCIÓN DEL EDIFICIO (FIG. 3)

El conjunto arquitectónico consta esencialmente de un amplio espacio diáfano de planta rectangular o “nave”, que mide al interior unos 9’10 m de longitud por 5’50 m de anchura; la altura interna alcanza, desde el nivel de suelo actual hasta la cubierta, los 4’10 m. Es una estancia semisubterránea, de modo que sólo la parte superior de la misma sobresale por encima del nivel superficial del terreno circundante.

Esta nave se desarrolla conforme a un eje longitudinal SW-NE. En el extremo más septentrional se eleva una especie de coro (zona “A” en la fig. 3; fig. 5), formado por dos arcos escarzanos de cantería que descansan sobre pilares pétreos de sección rectangular, sustentando una decena de losas monolíticas, también de granito, que conforman el solado del coro alto. Los huecos intermedios entre las piezas de cantería se rellenan con ladrillo. En el extremo contrario –el meridional–, esta nave se encuentra totalmente abierta al exterior, como si estuviera inconclusa, actuando como límite de la misma el cuarto arco fajón, que conforma una gran abertura que hoy constituye el único acceso posible a la parte inferior de este espacio principal. Este arco parece

A este espacio o nave principal se adosan en el ángulo nororiental dos pequeñas estancias, a las que vamos a denominar “nártex” (zona “B” en la fig. 3) y “capilla” (zona “C” en la fig. 3). El nártex, habitación de planta rectangular que funciona a modo de distribuidor permitiendo, simultáneamente, el acceso a la capilla y al coro alto de la nave, es una pequeña cámara cubierta con bóveda de aristas –en la actualidad sólo quedan sus arranques angulares–, y que presenta tres puertas: una abierta al exterior –hoy cerrada con un muro improvisado–, y otras dos que comunican con los dos lugares indicados. En el cuarto muro, al norte, presenta una pequeña ventana cuadrangular de perfil abocinado.

En cuanto al nártex (zona marcada con la letra "B" en la fig. 3), en contraste con el coro, los temas serán esencialmente evangélicos: en los plentemos de la bóveda de aristas iban bustos de los cuatro evangelistas acompañados de sus símbolos parlantes (tan sólo quedan vestigios significativos de San Lucas); y, en los muros de la estancia, aún puede contemplarse una Anunciación sobre la puerta de acceso a la capilla, la Oración en el Huerto de los Olivos sobre la puerta que comunica con el coro (ambas piezas, pese a su ingenuidad, con claras influencias italianas), así como figuras de Santa Lucía y Santiago Peregrino, y otras posibles representaciones, hoy prácticamente desaparecidas, de San Pedro y del Santo Entierro. Finalmente, en los muros del interior de la capilla (zona marcada con la letra "C" en la fig. 3), pueden distinguirse, a pesar de su lastimoso estado a causa de las humedades, otros temas evangélicos como el Planto ante Cristo muerto (Fig. 7), Bautismo de Cristo, y Cristo amarrado a la columna, a los que se une la Estigmatización de San Francisco de Asís entre otros santos no identificados; en las pechinas de la cúpula se representan bustos de los cuatro Padres de la Iglesia latina, y, en la cúspide de la semiesfera, preside la composición Dios Padre bendiciendo, sedente y con el orbe sobre su regazo.

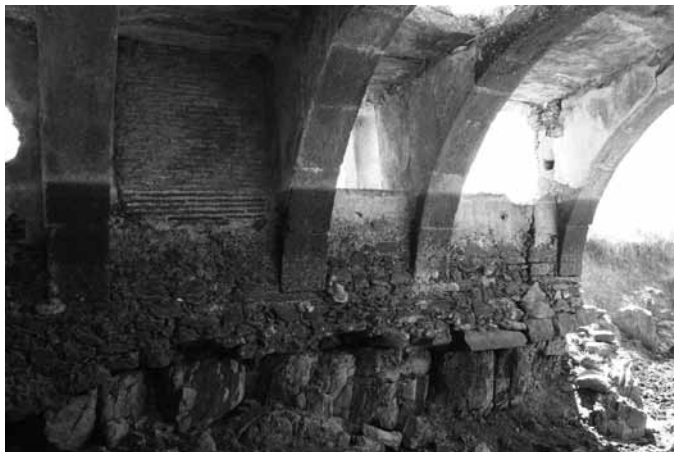
*Fig. 4 - Detalle del interior de la nave y de los arcos diafragma (foto del autor).*

Los muros laterales de la nave son de sillarejo en la mitad inferior, y mampostería y ladrillo en el nivel más elevado, con refuerzo de sillares en esquinas, soportes, arcos y vanos, manteniendo aún el revestimiento de cal en diversas zonas altas y de la cubierta, donde la humedad no ha actuado con tanta intensidad. Sobre este espacio voltean cuatro grandes arcos diafragma de medio punto, de cantería granítica bien labrada, que sustentan una cubierta plana formada por grandes losas graníticas monolíticas que se extienden de arco a arco. Estos arcos arrancan directamente de los muros laterales de sillarejo –cuyas piedras irregulares se instalan sobre la roca madre de pizarras como cimentación de toda la nave–, en los que se embuten sus primeras dovelas (Fig. 4). La estructura se refuerza lateralmente, en la parte del edificio que sobresale sobre el terreno, mediante anchos contrafuertes laterales de mampostería y sillares graníticos en el borde exterior, a modo de prolongaciones exteriores de los cuatro arcos indicados.

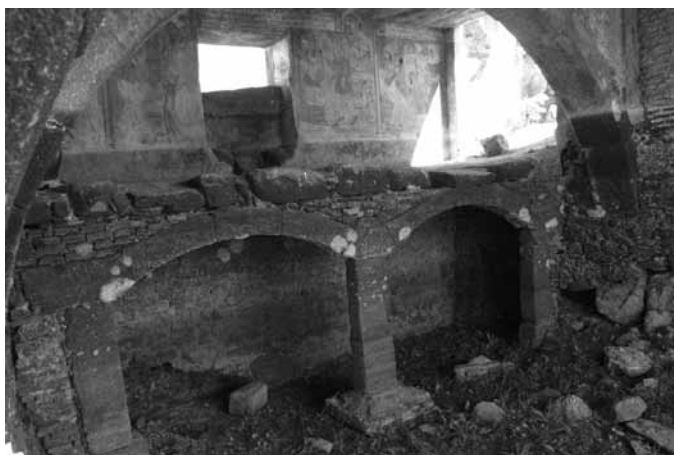
*Fig. 5 - Vista del coro en el extremo septentrional de la nave (foto del autor).*

Al coro alto se accedía originalmente desde tres puertas, dos de ellas –que daban al exterior en los lados W y N– se encuentran semitapiadas en la actualidad, y convertidas en “ventanas”; el tercer acceso se abre en el extremo oriental, comunicando con una especie de nártex de planta rectangular, al que a continuación nos referiremos.

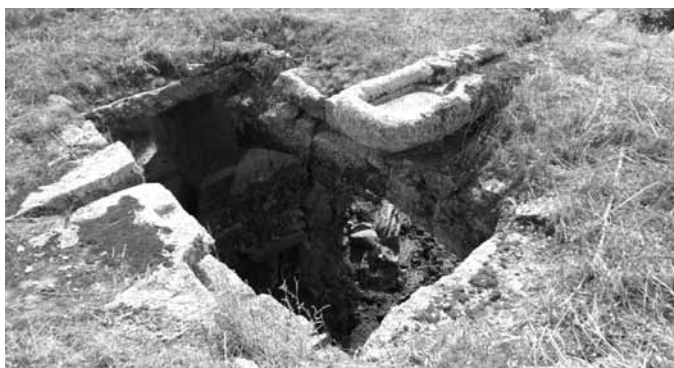
*Fig. 6 - Detalle de la apertura en la cubierta, y pilaconductor para la extracción de agua (foto del autor).*

En la cubierta de la nave, entre los dos arcos diafragma centrales, existe una abertura de forma rectangular, sobre la que se dispuso una pieza labrada monolítica, de granito, que aún permanece *in situ*, formada en un extremo –que se encuentra suspendido sobre la apertura señalada– por una pequeña pila rectangular, que se prolonga por medio de un canalillo que llega justo hasta el arco diafragma exterior, donde, enrasando con la posible fachada meridional del edificio, adquiere la forma de caño de forma troncocónica (Fig. 6). Se trata de un elemento clave para poder interpretar correctamente la naturaleza de esta construcción: es evidente que esta pieza está vinculada a una probable función de extracción de agua de la nave descrita, y sería el elemento superviviente de un mecanismo –probablemente una pequeña noria– destinado a elevar el agua del depósito inferior, y trasladarla hasta el frente del edificio, donde sería vertida sobre los recipientes adecuados, probablemente transportados en carros. Por tanto, como ya apuntó en su momento Rosco Madruga (1999: 24), nos encontramos, en esencia, ante un colector de agua, con posibles tomas del arroyo que discurre justo a su lado, como veremos.
